Efectos Del Envejecimiento Estructural durante la Vida Útil de Edificios: Caso de Estudio de un Edificio Educativo

*Effects of Structural Aging during the Useful Life of Buildings:
Case Study of an Educational Building*

Resumen. - Este artículo presenta los resultados desarrollados en el Instituto Tecnológico de Tepic con el propósito de realizar un dictamen estructural del edificio "Q". Su finalidad fue evaluar las condiciones estructurales del edificio generadas por el uso de este, las cuales pueden ser causal para comprometer la seguridad del edificio, y por lo tanto del personal del Instituto y sus estudiantes como sus usuarios cotidianos. Se discute la culminación del periodo de su vida útil y las características de su envejecimiento. El inmueble en cuestión fue construido en el año 1976, su diseño original fue a base de marcos rígidos de acero estructural, con columnas a base de placas en sección cajón de diversos calibres, utilizando soldaduras en las uniones de los elementos estructurales. Este inmueble corresponde a un modelo de edificio "tipo" diseñado en el año 1966 para el Comité Administrador del Programa Federal de Construcción de Escuelas (CAPFCE).

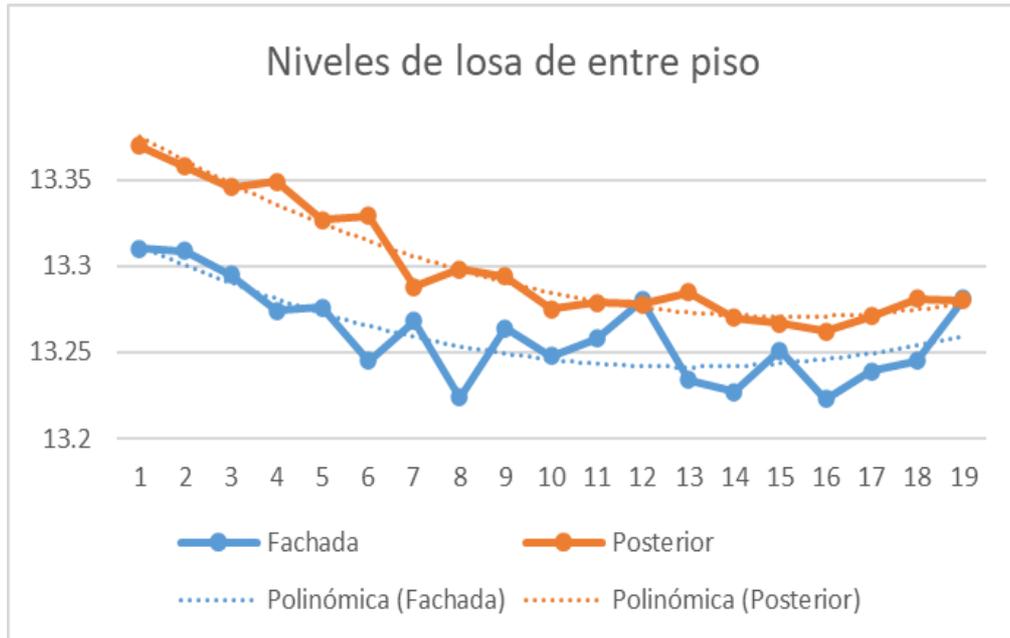
Figura XVIII. Detallado de los niveles de losa detectados

En la siguiente tabla se muestran las diferencias entre el nivel en los apoyos y el centro de la losa representado en metros, el dato superior representando la diferencia respecto al apoyo derecho y el dato inferior la diferencia respecto al apoyo izquierdo, y se marca a los que superan los 0.01275 metros.

Tabla II. Diferencias entre el nivel en los apoyos y el centro de la losa.

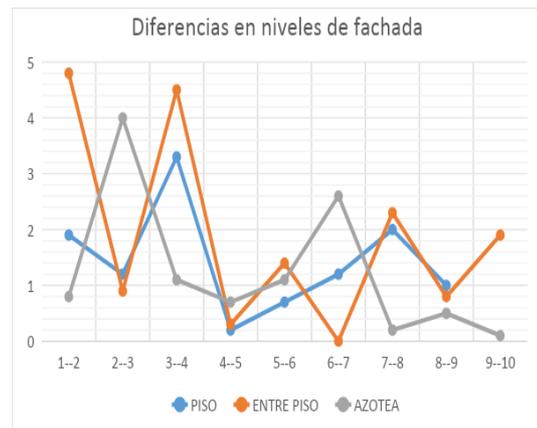
Figura XXII. Hundimiento diferencial en niveles frontales del edificio (en centímetros)

Diferencias en niveles de fachada			
COTAS	PISO	ENTRE PISO	AZOTEA
1--2	1.9	4.8	0.8
2--3	1.2	0.9	4
3--4	3.3	4.5	1.1
4--5	0.2	0.3	0.7
5--6	0.7	1.4	1.1
6--7	1.2	0	2.6
7--8	2	2.3	0.2
8--9	1	0.8	0.5
9--10		1.9	0.1

En cuanto a los asentamientos diferenciales, se evaluaron las diferencias entre los niveles de las cotas citadas tomando en cuenta que no sobrepasan los 2 cm de diferencias entre ellas y se corroboró por medio de la distorsión angular que esta irregularidad se presentaba en las mismas cotas, este fenómeno es perceptible en las cotas 3-4 y 13-14 las cuales se encuentran en el mismo eje transversal y presentan la mayor distorsión angular.

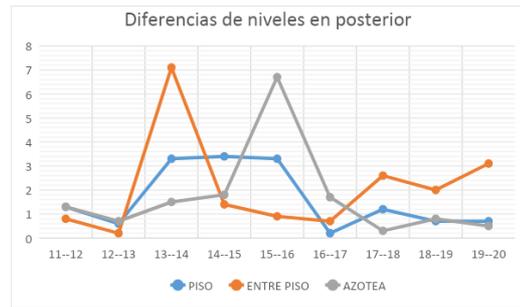
Figura XXIII. Hundimientos diferenciales en niveles posteriores del edificio (en centímetros)

Diferencias en niveles en posterior			
COTAS	PISO	ENTRE PISO	AZOTEA
11--12	1.3	0.8	1.3
12--13	0.6	0.2	0.7
13--14	3.3	7.1	1.5
14--15	3.4	1.4	1.8
15--16	3.3	0.9	6.7
16--17	0.2	0.7	1.7
17--18	1.2	2.6	0.3
18--19	0.7	2	0.8
19--20	0.7	3.1	0.5

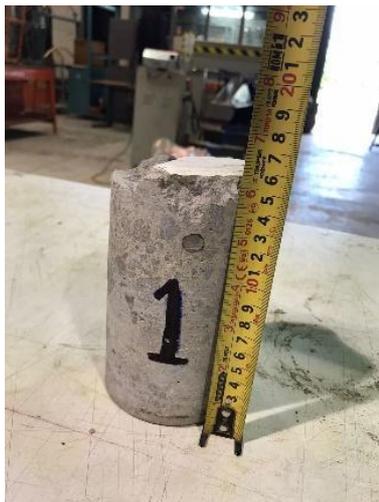
3.3 Resistencia del concreto. - En el primer núcleo, corazón o muestra resultó de 174.42 kg/cm² y el segundo de 137.35 kg/cm², muy por debajo de lo que estipula la norma que es de un mínimo de 250 kg/cm².

Figura XXV. Ensaye de 1er espécimen dando una resistencia de 174.42 kg/cm²

4.3 Resistencia del concreto. - Los dos especímenes de concreto se encontraron por debajo de los resultados esperados y al ser un parámetro crítico en la estructura ve reducida, aunque de manera local, la seguridad e integridad del edificio. La resistencia actual del concreto es muy baja, reduciendo la capacidad de carga de las losas, poniendo en peligro la seguridad de los usuarios y las actividades que se realizan en la estructura. Además de que es un indicador de ser más propenso a la corrosión, la erosión y otros tipos de deterioro, lo que reduce la vida útil de la estructura.

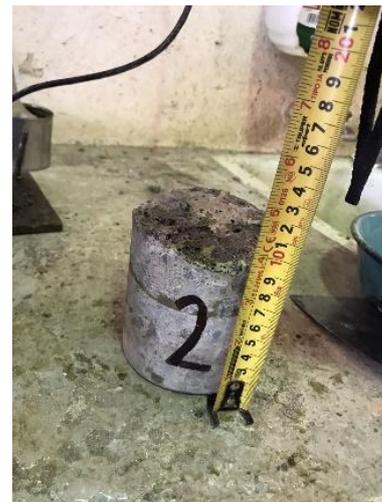
Figura XXVI. Ensaye de 2do espécimen dando una resistencia de 137.35 kg/cm²

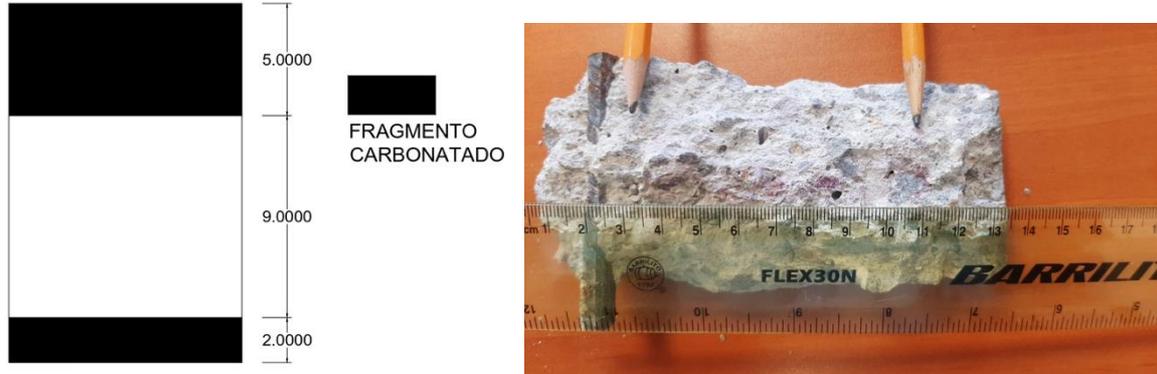
Figura XXVII. Muestra 1 de concreto, estudio de carbonatación.

3.4.1 Muestra 1. - Este fragmento pertenece a un cilindro extraído de la losa de entrapiso del salón Q5 del edificio el cual contaba con una losa llena de 16 centímetros de espesor.

La muestra logra rescatar 13 centímetros de la losa y se muestra que en su parte central 9 centímetros presentan coloración rosácea lo que nos indica que esta zona no se encuentra carbonatada.

4.4 Carbonatación. - Se concluye que existe carbonatación de las capas superficiales superior e inferior de la losa en espesor variable entre 25% y 44% de su espesor, deteriorando la capacidad pasivadora de la corrosión del acero de refuerzo por el concreto.

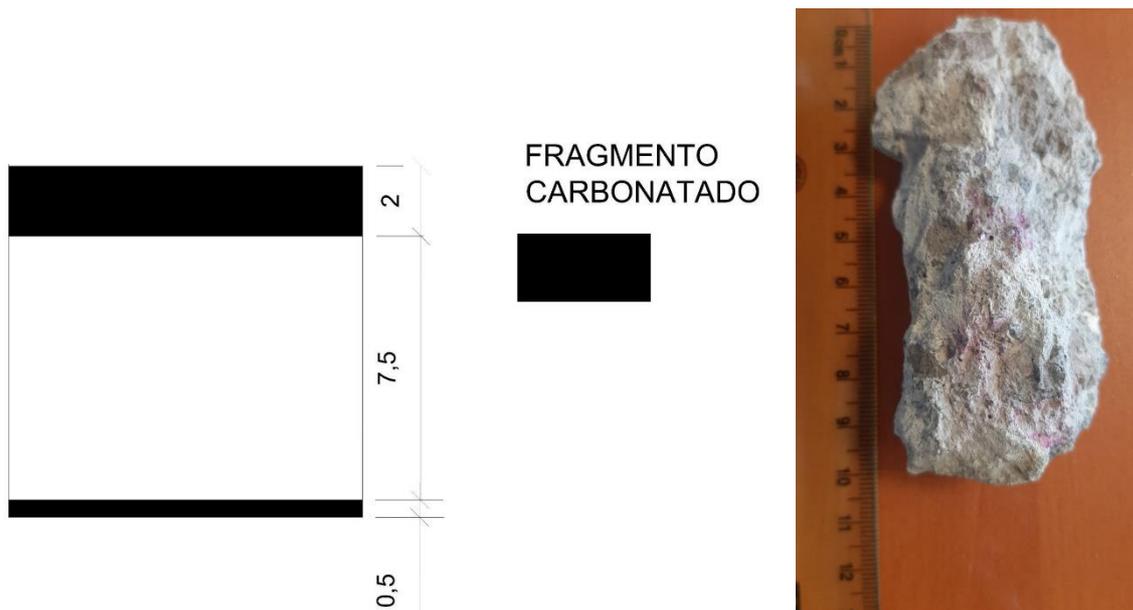
Figura XXVIII. Muestra 2 de concreto, estudio de carbonatación.

3.4.2 Muestra 2. - Este fragmento pertenece a un cilindro extraído de la losa del pasillo de entrapiso del salón Q2 del edificio el cual contaba con una losa llena de 10 centímetros de espesor.

La muestra de la losa se rescató en su espesor total y se muestra que en su parte central 7.5 centímetros presentan coloración rosácea lo que nos indica que esta zona no se encuentra carbonatada.
