Efectos Del Envejecimiento Estructural durante la Vida Útil de Edificios: Caso de Estudio de un Edificio Educativo

*Effects of Structural Aging during the Useful Life of Buildings:
Case Study of an Educational Building*

Resumen. - Este artículo presenta los resultados desarrollados en el Instituto Tecnológico de Tepic con el propósito de realizar un dictamen estructural del edificio "Q". Su finalidad fue evaluar las condiciones estructurales del edificio generadas por el uso de este, las cuales pueden ser causal para comprometer la seguridad del edificio, y por lo tanto del personal del Instituto y sus estudiantes como sus usuarios cotidianos. Se discute la culminación del periodo de su vida útil y las características de su envejecimiento. El inmueble en cuestión fue construido en el año 1976, su diseño original fue a base de marcos rígidos de acero estructural, con columnas a base de placas en sección cajón de diversos calibres, utilizando soldaduras en las uniones de los elementos estructurales. Este inmueble corresponde a un modelo de edificio "tipo" diseñado en el año 1966 para el Comité Administrador del Programa Federal de Construcción de Escuelas (CAPFCE).

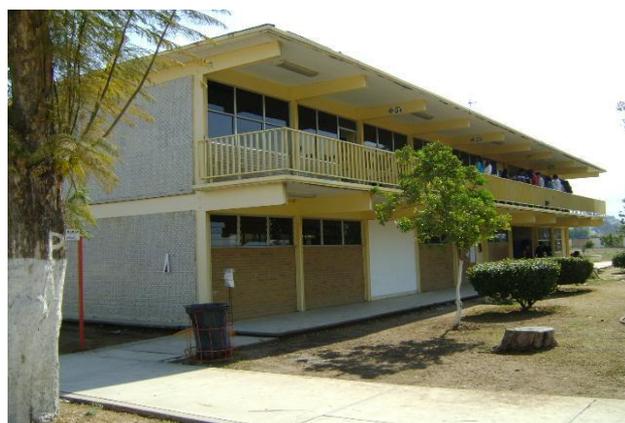
Figura II. Edificio Q.

Es una construcción de dos niveles, estructura prefabricada consistente en marcos rígidos de acero armado a base de placas en sección cajón, con claros longitudinales de 3.05 m, uno de 4.00 m para el entre eje de escalera y un claro transversal de 8.00 m con voladizos de 2.10 y 0.80 metros en planta baja para andador y marquesina, y de 2.10 metros en la azotea como marquesinas. Las secciones de columnas, traveses y cerramientos son de diseño especial, en cajas formadas con placas de acero de diversos calibres. En nodos, las uniones son soldadas en su perímetro a todo alrededor. Las columnas en su parte inferior se unen a los dados de concreto por medio de anclas y tuercas. La losa de entrepiso y la cubierta de azotea son losas llenas de concreto reforzado, en donde esta última es a dos aguas, con una ligera pendiente del 3%. Los muros son de mampostería de tabique de barro, los cuales actúan como divisorios.

El último registro de mantenimiento que se tiene del edificio fue en el año 2019. Dentro de los conceptos realizados se llevó a cabo la limpieza e impermeabilización de azotea, así como el cambio de puertas multipanel y el recubrimiento con pintura de elementos estructurales, muros divisorios y losa del edificio.

Como resultado de los trabajos realizados durante la inspección y realización de diversos estudios y pruebas aplicados a los diferentes elementos estructurales del edificio citado, por parte de las autoridades responsables de la infraestructura educativa de los inmuebles del sector público y por parte de los participantes especialistas en estructuras, asimismo, debido a factores como el deterioro evidente debido a la edad y además de otros como los climatológicos, se concluyó que la estructura de acero no cumplía con las normativas actuales y representaba un riesgo para la seguridad de los usuarios como estudiantes, docentes y personal administrativo.

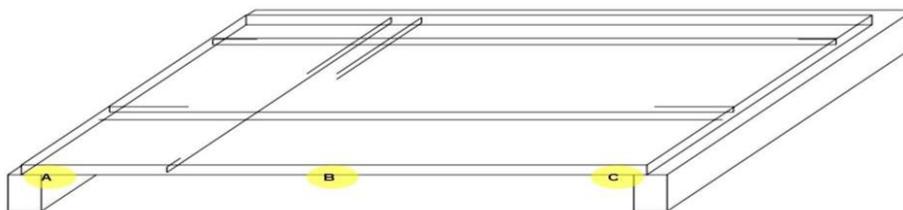
Figura III. Niveles de losa.

Por medio de una estación total marca Leica TS02 se registraron los niveles de las losas en sus apoyos y su parte central (Fig. III), para detectar su deflexión por diferencia de niveles.

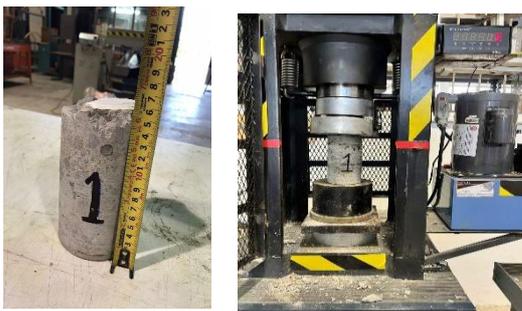
Figura V. Ensayo del primer espécimen.

4.3 Resistencia del concreto. - Los dos especímenes de concreto se encontraron por debajo de los resultados esperados y al ser un parámetro crítico en la estructura ve reducida, aunque de manera local, la seguridad e integridad del edificio. La resistencia actual del concreto es muy baja, reduciendo la capacidad de carga de las losas, poniendo en peligro la seguridad de los usuarios y las actividades que se realizan en la estructura. Además de que es un indicador de ser más propenso a la corrosión, la erosión y otros tipos de deterioro, lo que reduce la vida útil de la estructura.

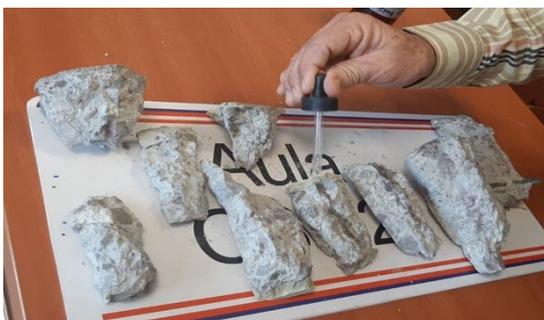
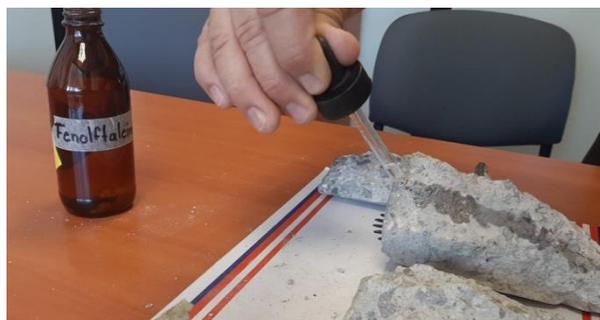
Figura IX. Aplicación de fenolftaleína al 1% en alcohol en muestras de concreto.

4.4 Carbonatación. - Se concluye que existe carbonatación de las capas superficiales superior e inferior de la losa en espesor variable entre 25% y 44% de su espesor, deteriorando la capacidad pasivadora de la corrosión del acero de refuerzo por el concreto.

En suma, la baja resistencia del concreto, la potencial corrosión del acero estructural dentro del concreto que ya se ha iniciado conlleva a la aparición de fisuras y grietas, pérdida de adherencia entre concreto y refuerzo, concluyendo en la reducción de la vida útil, integridad y seguridad de la losa.

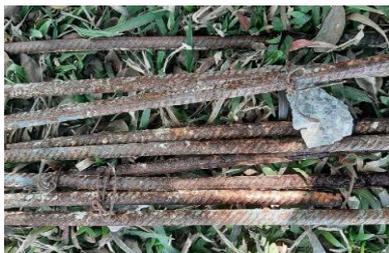
Figura X. Recolección de muestras de varillas.

4.5 Oxidación del acero de refuerzo estructural. - Las varillas con óxido experimentaron una pérdida de peso del 2.27%, mientras que las varillas en mejores condiciones solo mostraron una pérdida del 0.22%. Esta diferencia sugiere que el óxido presente en las varillas afecta negativamente su peso, su sección transversal y su integridad estructural. Estos hallazgos indican la importancia de mantener protegida la estructura y monitorear periódicamente las varillas, tomar acciones para prevenir problemas relacionados con la corrosión, garantizar su rendimiento y seguridad a largo plazo.

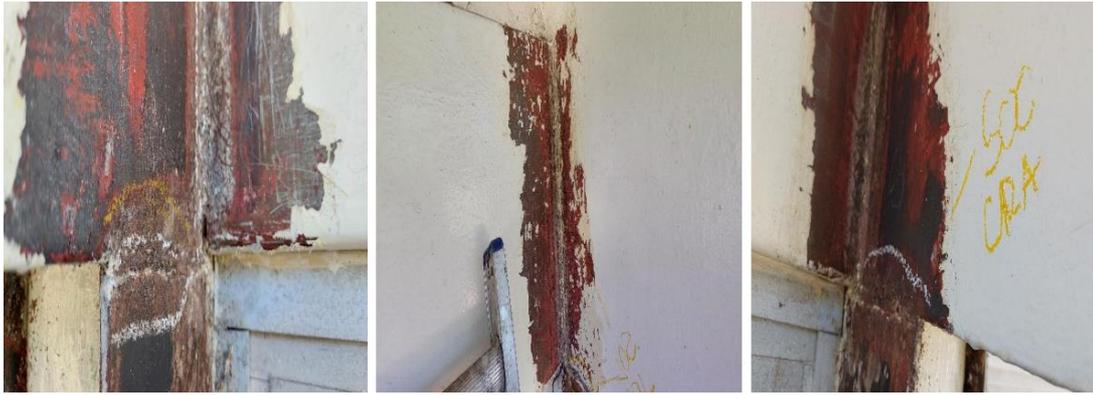
Figura XVI. Soldaduras limpias.

3.6 Sanidad de las soldaduras. - Se aprecia aplicación de soldadura de manera irregular, así como áreas con defectos de soldadura tales como: socavación, falta de fusión y cráteres, esto posiblemente por la inadecuada calibración de maquinaria y/o habilidad del soldador. Dichos defectos se presentan de manera general en todos los cordones de soldadura aplicada en conexiones existentes entre traves y columnas.

Se presentan áreas en las cuales existen principios de oxidación de material base.

4.6 Sanidad de las soldaduras. - En resumen, se han identificado varios problemas en las conexiones existentes entre trabes y columnas en relación con la soldadura y la integridad estructural en un sitio o estructura. Estos problemas incluyen, soldadura irregular y defectuosa, estos problemas pueden deberse a una inadecuada calibración de maquinaria y/o a la falta de habilidad por parte del soldador durante el proceso constructivo; también la omisión de soldadura en algunas áreas, aunque se ha señalado que no obstruía ni generaba problemas para el montaje de los marcos de ventana; así como residuos de material por elementos provisionales, lo que en conjunto puede afectar la integridad de la estructura. Por último, se presentaron principios de corrosión en el metal base, lo que es preocupante, ya que la corrosión puede comprometer la resistencia estructural del conjunto con el tiempo.

Las áreas mencionadas con anterioridad fueron señaladas físicamente por el laboratorio “Cárdenas Inspectores en Soldaduras” ubicada en Guadalajara, Jalisco, la cual notificó al personal correspondiente quedando de manera pendiente su reparación.

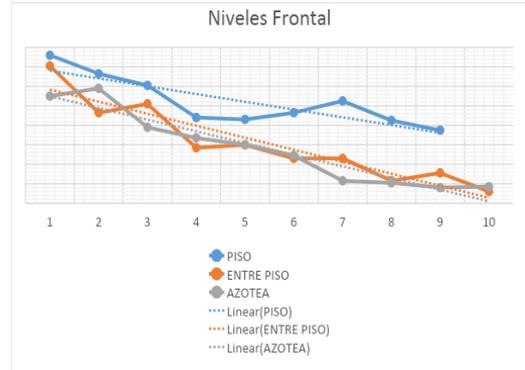
Figura XX. Cotas de la losa en la parte frontal del edificio

En cuanto a los asentamientos diferenciales, se evaluaron las diferencias entre los niveles de las cotas citadas tomando en cuenta que no sobrepasan los 2 cm de diferencias entre ellas y se corroboró por medio de la distorsión angular que esta irregularidad se presentaba en las mismas cotas, este fenómeno es perceptible en las cotas 3-4 y 13-14 las cuales se encuentran en el mismo eje transversal y presentan la mayor distorsión angular.
